### Circular 08.21

# Incendios y daños en ESTACIONES DE FERROCARRIL

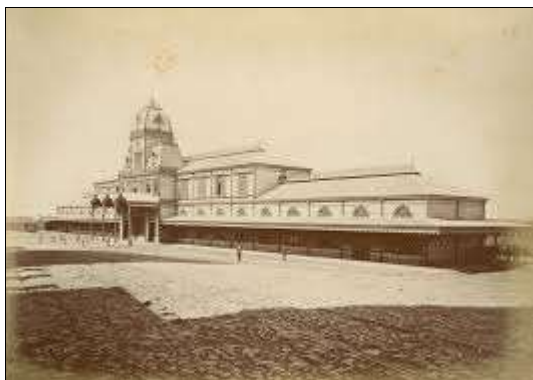
El 14 de febrero de 1897 la estación Central de Buenos Aires (Argentina) sufrió un incendio que la destruyó por completo. Las empresas Ferrocarril Buenos Aires a Rosario, Ferrocarril Central Argentino y Ferrocarril Buenos Aires al Pacífico se debieron mudar a la zona de "El Retiro" luego de que el gobierno municipal los echara. La estación se encontraba en terrenos contiguos a la Casa de Gobierno (Casa Rosada)

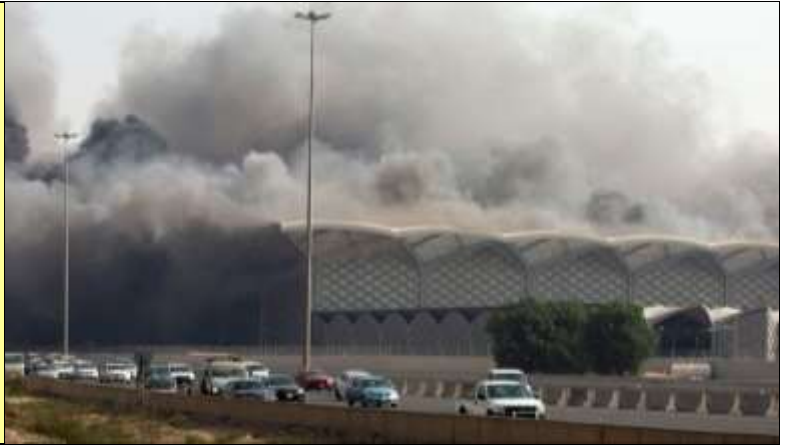
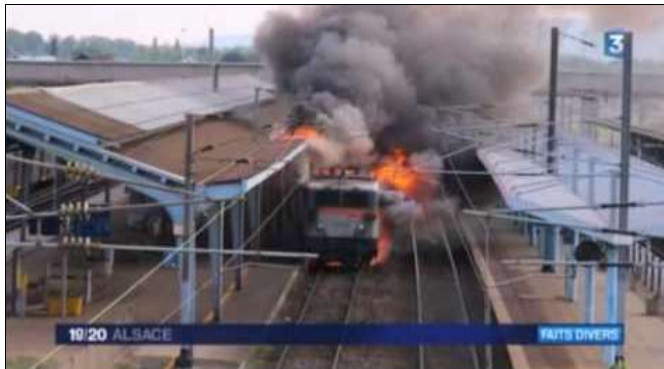
El ingreso de una formación incendiada supone un riesgo especial para la estación o taller. Este caso sucedió en el año 2021 en la estación de Selestat (Alsacia-Francia)

Los contratistas presentan un riesgo particularmente grave. En noviembre de 2010 un incendio provocado por contratistas destruyó el techo de la estación Ferroviaria de Haydarpasha en Istanbul (Turquía).

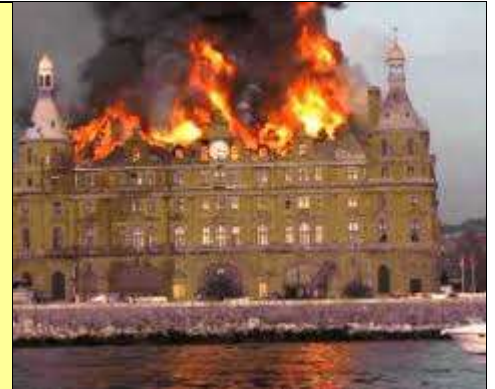
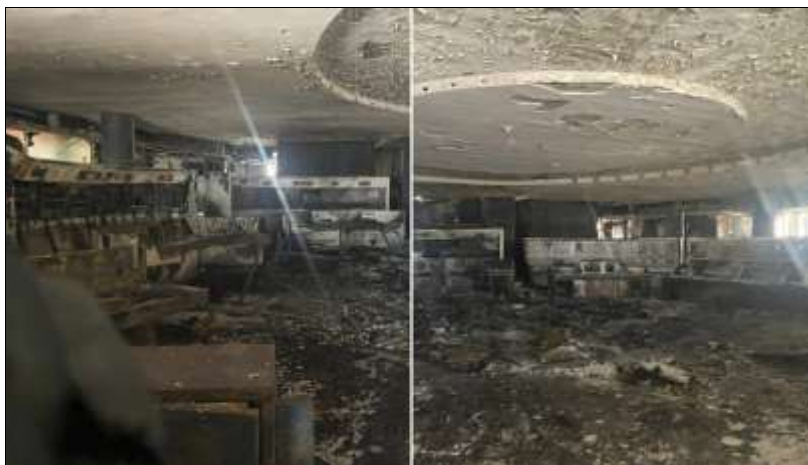
El 9 de Enero de 2021 un incendio iniciado por un cortocircuito afectó el centro de control del metro de CDMX (México), con el saldo de un funcionario muerto y 30 intoxicados. El funcionamiento se interrumpió luego de 51 años de funcionamiento continuo

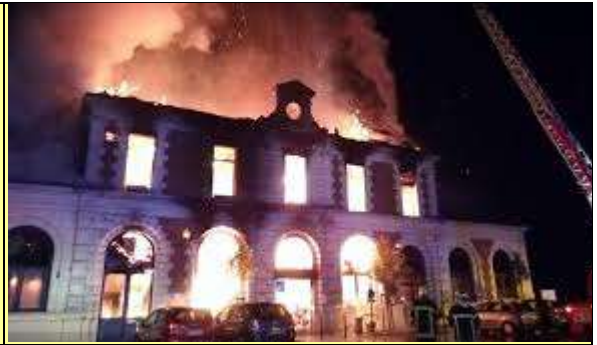
En Noviembre de 2018 por causas desconocidas, presuntamente intencional, se incendió la estación de la localidad de FIGEAC (Francia), de acuerdo a lo que se observa en la fotografía.  
Luego, en 2020, un nuevo incendio afecta uno de sus edificios más emblemáticos (la Gare de Lyon); en este caso provocado por manifestantes congoleños que protestaban contra el rapero Fally Ipupa, que consideran cercano al ex presidente Joseph Kabila.

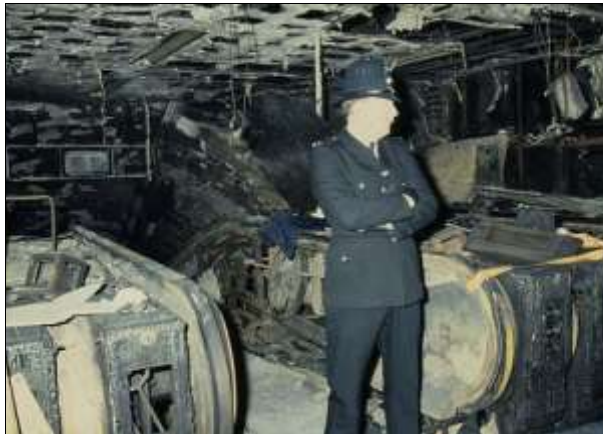
El 18 de noviembre de 1987, comenzó un incendio en la estación de metro King's Cross St Pancras Londres – UK). El incendio comenzó debajo de una escalera mecánica matando a 31 personas e hiriendo a 100.

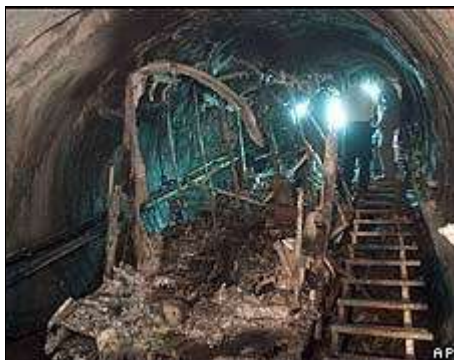
En Noviembre del año 2000, a 600 m de la boca del túnel de 3.400 metros de un funicular en Kitzsteinhorn (Austria), un cortocircuito provocó un incendio con 155 personas muertas debido a la inhalación de humo. Tan solo sobrevivieron 9 personas.

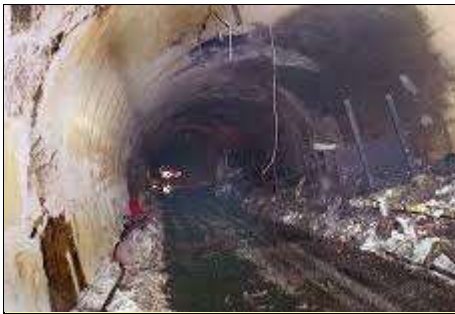
En Marzo de 1999 el choque de un camión con productos químicos en el túnel que une Francia con Italia (Mount Blanc) causa 35 muertos. Los servicios de bomberos habían alertado previamente de que en caso de emergencia las operaciones de rescate serían extremadamente complicadas

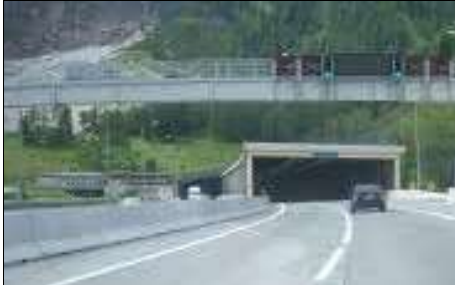
En Mayo de 1999, 12 personas pierden la vida en el túnel de Tauern (Austria) . Al igual que en el accidente del MontBlanc, no existía un túnel para la evacuación paralelo al túnel principal ni un sistema de extinción o evacuación de humos efectivo.

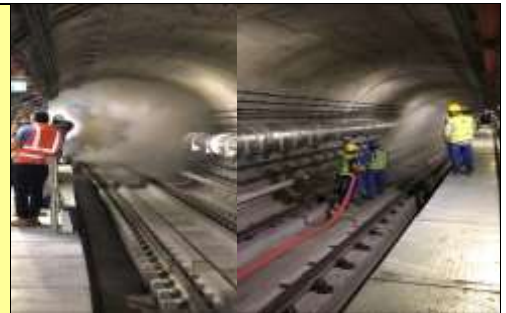
Prueba de los sistemas de evacuación de humo y de extinción en los túneles del Metro de Doha (Qatar) construidos como infraestructura para el Mundial FIFA 2022.

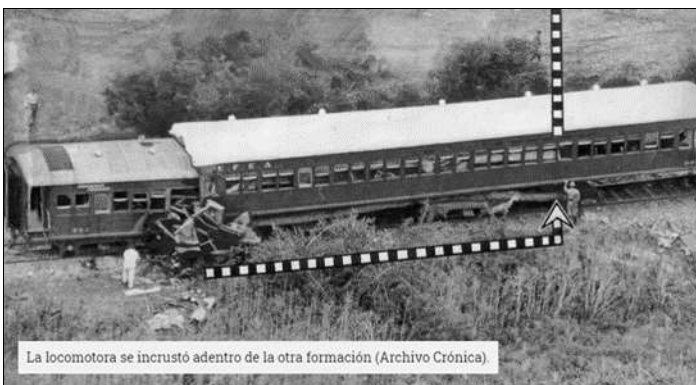
La locomotora se incrustó adentro de la otra formación (Archivo Crónica).

El 1 de Febrero de 1970 se produjo la peor tragedia ferroviaria de la historia en Argentina cuando un tren se incrustó dentro de otro en la estación de la localidad de Benavidez, provocando la muerte de 236 personas y hiriendo a más de 400.

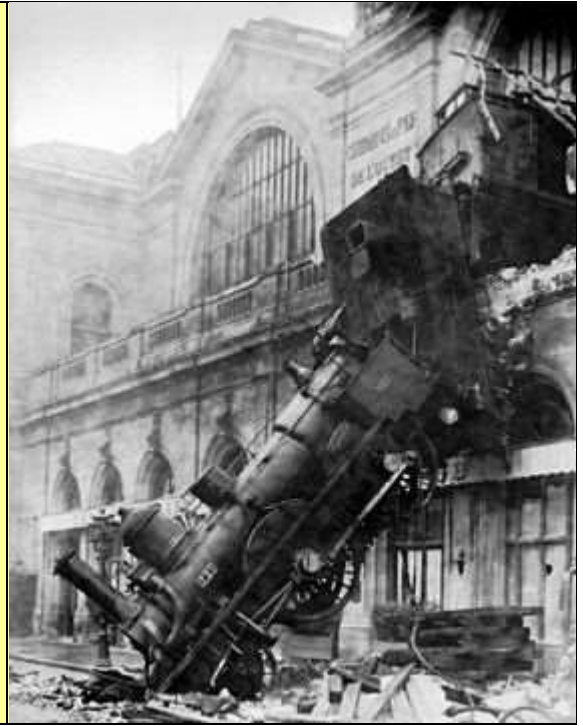
El famoso descarrilamiento de la estación Montparnasse (París- Francia) ocurrió el 22 de octubre de 1895. La locomotora se acercó a gran velocidad por el atraso y no pudo frenar por la falla de los frenos de aire. La locomotora cruzó todo el hall de la estación y cayó a la Plaza de Rennes. Una persona murió impactada por la caída de mampostería.

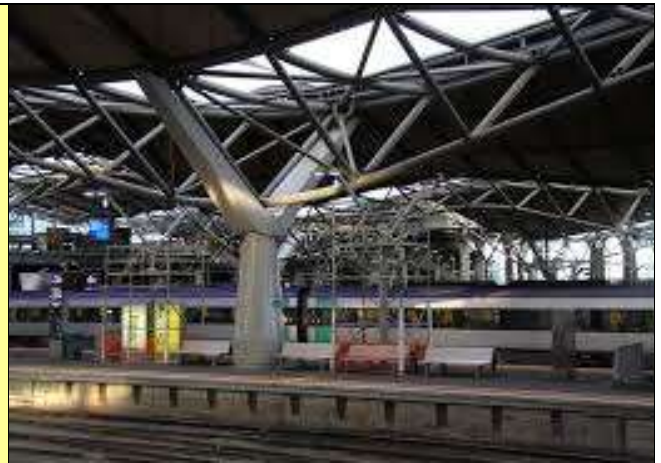
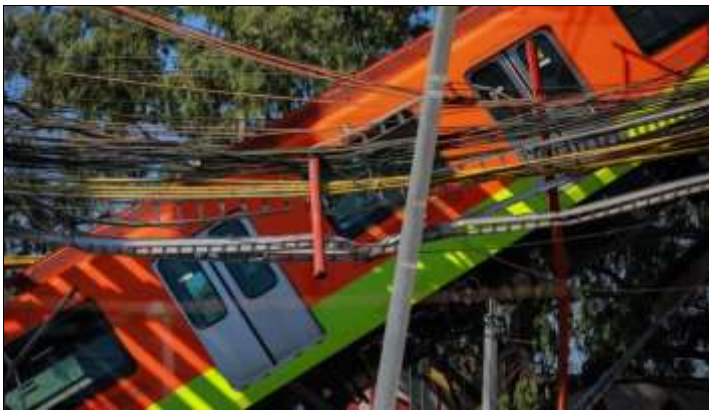
El 4 de Mayo de 2021 el colapso estructural de un puente provocó la caída de un tren de la línea 12 del Metro de CDMX (México), con el saldo de 26 muertos y cientos de lesionados.

Así quedó la infraestructura ferroviaria de Guatemala luego del terremoto del 4 de Febrero de 1976. Los daños causados en la infraestructura ferroviaria de Chile en el terremoto del 27 de Febrero de 2010 fueron calculados en USD 50 millones, principalmente daños a puentes.

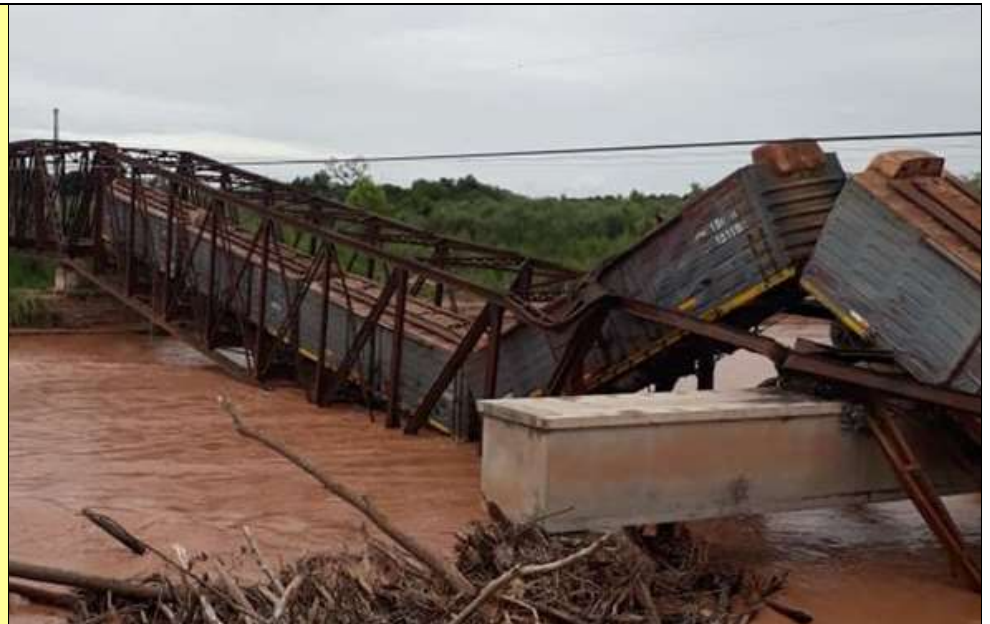
Un puente ferroviario ubicado sobre el río Colorado (Salta – Argentina), se desplomó en diciembre de 2018 cuando era atravesado por una formación de tren. La estructura, que había sido reinaugurada hace poco más de un año, habría sufrido deterioro por la fuerte crecida del río.
