Circular 10.21

EMPAQUES DE FRUTAS Y VERDURAS

ANÁLISIS DE RIESGOS

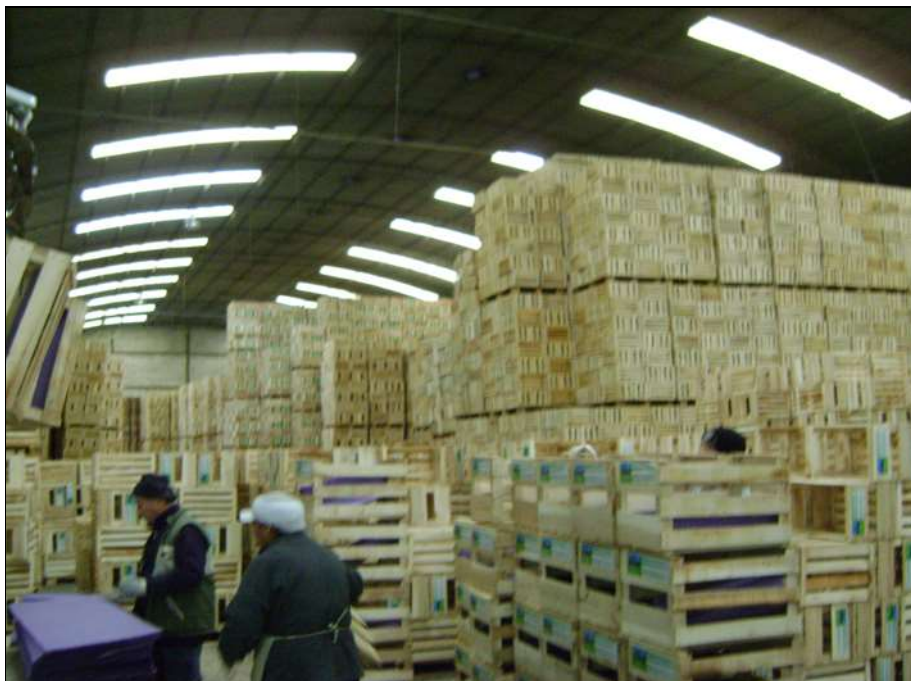
- No cuentan con divisiones internas, por lo que en caso de incendio, el fuego puede llegar a propagarse con facilidad.
- El tipo de construcción es poco resistente al fuego, tanto paredes como techo. Siendo el techo generalmente de metal, colapsa rápidamente, cayendo sobre todo lo que haya en el interior y provocando así el daño casi total de los contenidos. Últimamente se observa el uso de espumas de poliuretano aplicadas a pistola, instaladas bajo la cubierta de techos con el propósito de reducir la carga térmica del sector. Esto agrega una carga de fuego considerable, de muy fácil ignición.
- La maquinaria es poco resistente al fuego.
- Generalmente no cuentan con buenas protecciones contra incendio en este sector. Suele haber matafuegos, no siempre accesibles sino tapados por pilas de material de empaque. Es poco común encontrar red de hidrantes en los galpones.

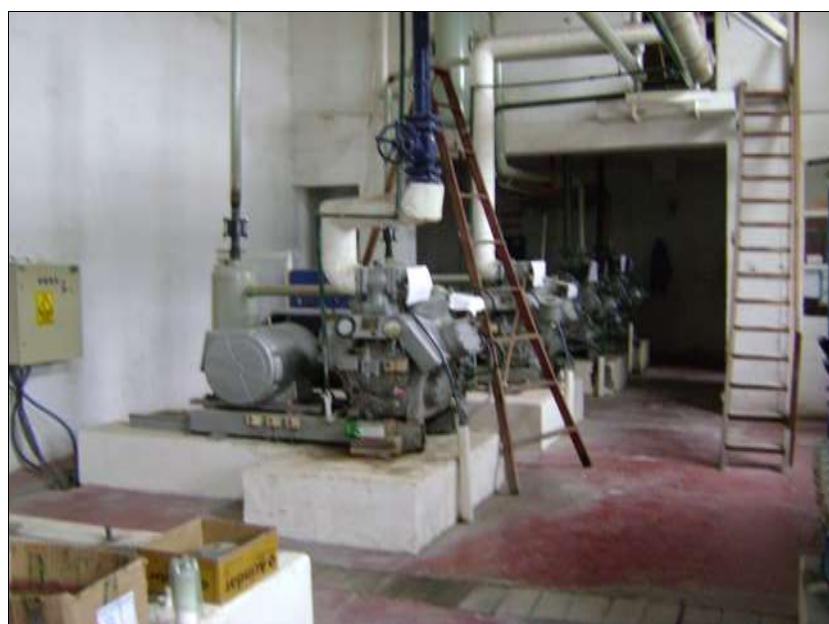
La sala de máquinas concentra un alto valor en equipos compresores, los cuales utilizan como refrigerantes **amoníaco** (medianamente combustible e inflamable bajo ciertas condiciones) o gases inertes de la familia de los **freones** (no combustibles).

Todas las **salas de máquinas** deben contar con una buena ventilación mecánica. La cantidad de ventilación se determina según el tipo de refrigerante y la cantidad existente en el sistema. Ocasionalmente, pueden usarse ventanas, pero no es una buena práctica. Es importante que todas las válvulas de venteo de gas superen y corten los techos, evitando la emanación de gas dentro de los edificios.

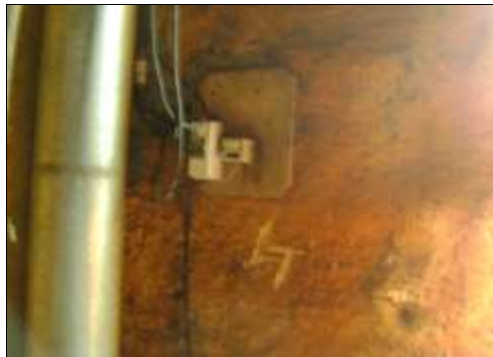
Los paneles del tipo PIR (Poliisocianurato) o PUR (Poliuretánicos) son de color amarillento o marrón y resisten un poco más, (agrego coma) especialmente si se los aditiva con retardantes de llama. (El PIR es una espuma de poliuretano de poliisocianurato con excelentes cualidades que está compuesta por polioliol e isocianato, cuya proporción es 100:150 aproximadamente. Por otro lado, el PUR es una espuma de poliuretano que nace de la combinación de polioliol y diisocianato. A simple vista parecen cumplir con las mismas funciones, sin embargo tienen matices que las hace diferentes. La espuma PIR es 10% más aislante que PUR y además, tolera muy bien los productos químicos. Gracias a su estructura cíclica, en el caso de incendio, tiene resistencia hasta los 300°C frente al fuego y se inflama a los 400°C, no gotea.)

El PUR tiene una resistencia intermedia entre EPS y PIR, y acaba carbonizado, no gotea y expulsa grandes cantidades de humo negro. Es frecuente que se utilicen espumas proyectadas sobre los muros de depósitos y galpones de empaque. En estos casos no debiera existir instalación eléctrica alguna. La situación que se muestra en la fotografía es inadmisibles. Los aseguradores más exigentes no suscriben edificios con espumas proyectadas en los muros.

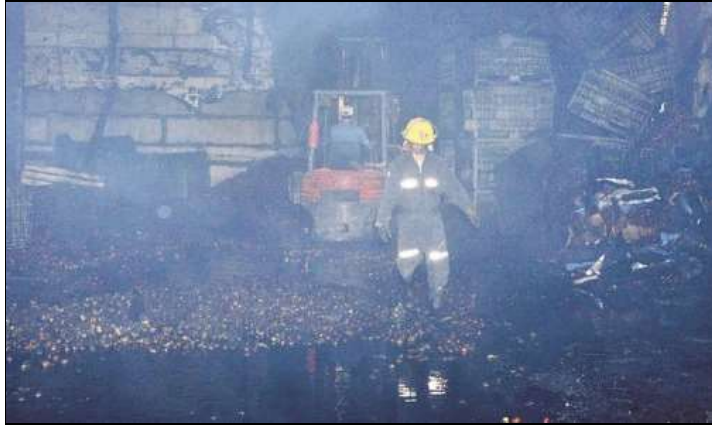
El 17 de septiembre de 2009 un incendio destruyó totalmente la planta frigorífica de la firma Moño Azul en Villa Regina (Argentina). Más de ocho horas de trabajo demandó a la totalidad del personal del cuartel de Bomberos Voluntarios de Regina poder controlar totalmente la situación, dado la alta combustibilidad del revestimiento interno de las cámaras -placas de telgopor y poliuretano expandido-, sumado a que las llamas se extendieron a través de los techos y del cableado eléctrico.

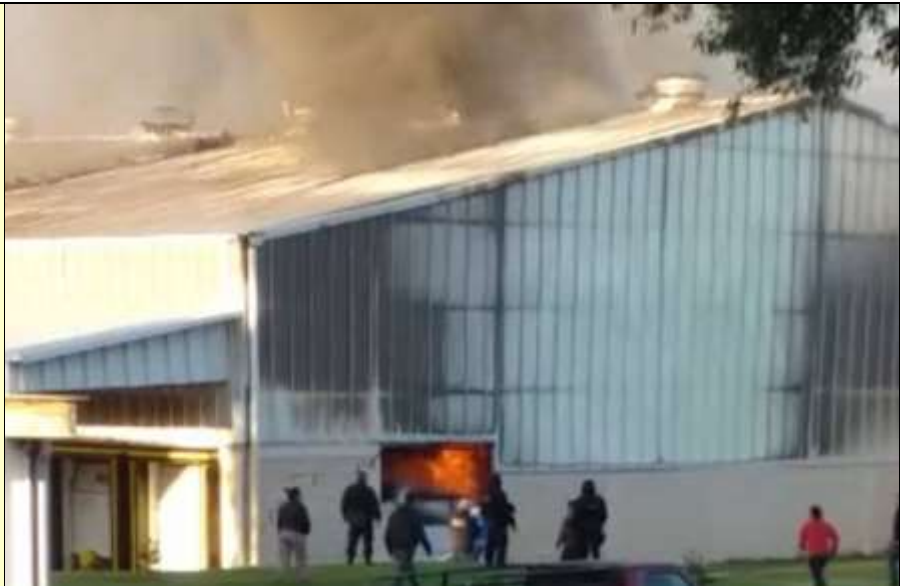
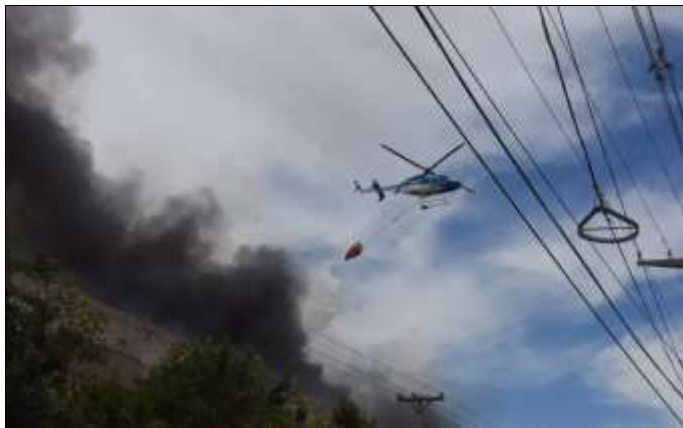
El 26 de Noviembre de 2020 se incendió el galpón de empaque de manzanas de la firma Cervi en Neuquén (Argentina). El incendio afectó el 50% de la planta empackadora.

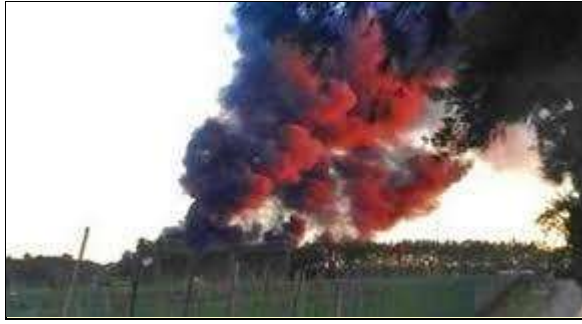
El 26 de septiembre de 2016 un incendio destruyó totalmente la planta de empaque de arándanos de la empresa Extraberries en Concordia (Argentina). El edificio era totalmente de paneles sándwich con relleno de poliestireno EPS y tenía una alta carga de fuego por las cajas de cartón para empaque. Se presume que el origen fue un cortocircuito en una máquina.
